# Estudio de la Estructura del Edificio Palacio de la Diputación Foral de Bizkaia

Bilbao, España / 2001

obra de fábrica  
Diputación Foral de Bizkaia  
Diputación Foral de Bizkaia  
diagnostico y propuesta de actuación

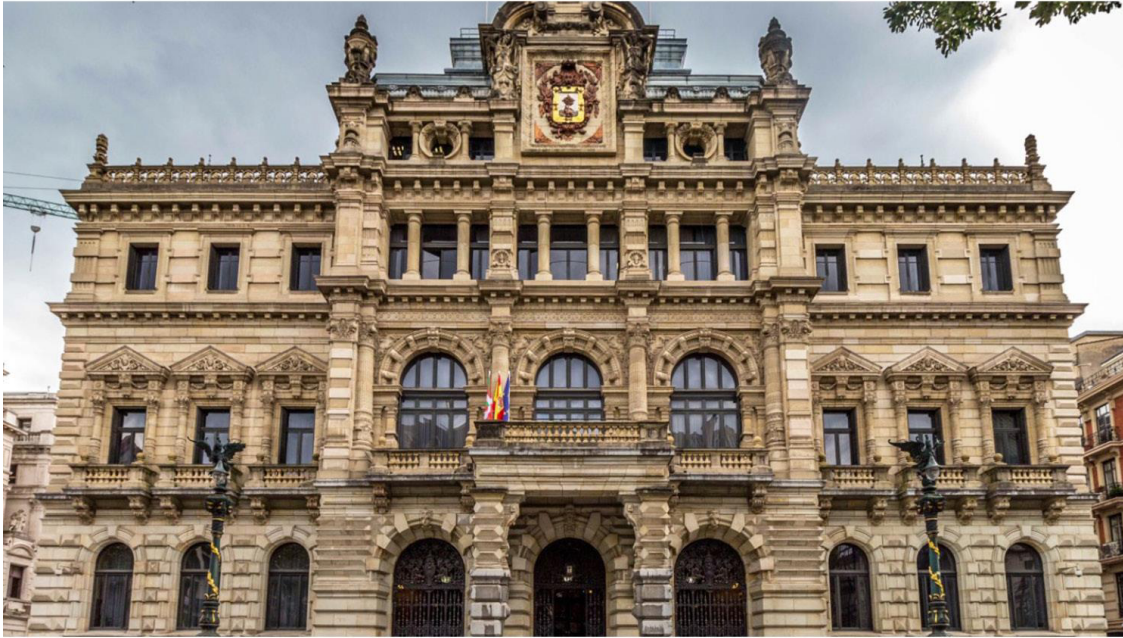
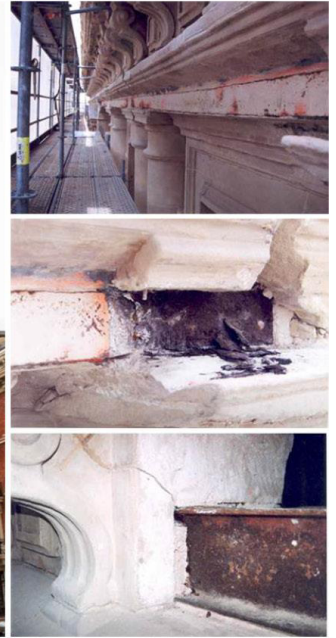
A comienzos de la primavera de 2000, CONSTRUCCIONES AMENABAR, que estaba ejecutando el proyecto de rehabilitación del noble Palacio de la Diputación, se encontró con el problema de dinteles partidos, cornisas deformadas y pináculos desplomados en la última planta del edificio.

Tras una inspección detenida de la estructura, de casuística diversa, se llegó a la conclusión de que la herrumbre generada por los perfiles metálicos dispuestos como dinteles-cargadero había producido la expansión que, finalmente, había inducido la rotura de las piezas de piedra.

La solución, audaz, consistió en eliminar los perfiles metálicos y aprovechar las posibilidades resistentes de los dinteles de piedra y de los elementos de hormigón (con armadura inoxidable) que se dispusieron en los huecos dejados por los perfiles.

Las operaciones se desarrollaron con estricto control de ejecución, con cimbras de madera ejecutadas por CONSTRUCCIONES AMENABAR y bajo la supervisión de FHECOR Ingenieros Consultores.
