Rehabilitación Puente de Hierro sobre el Río Ebro

Logroño, La Rioja, España / 2009

Tipología estructural
Propiedad
Cliente

estructura metálica con estribos de sillería y cimentación profunda
Gobierno de La Rioja
Gobierno de La Rioja

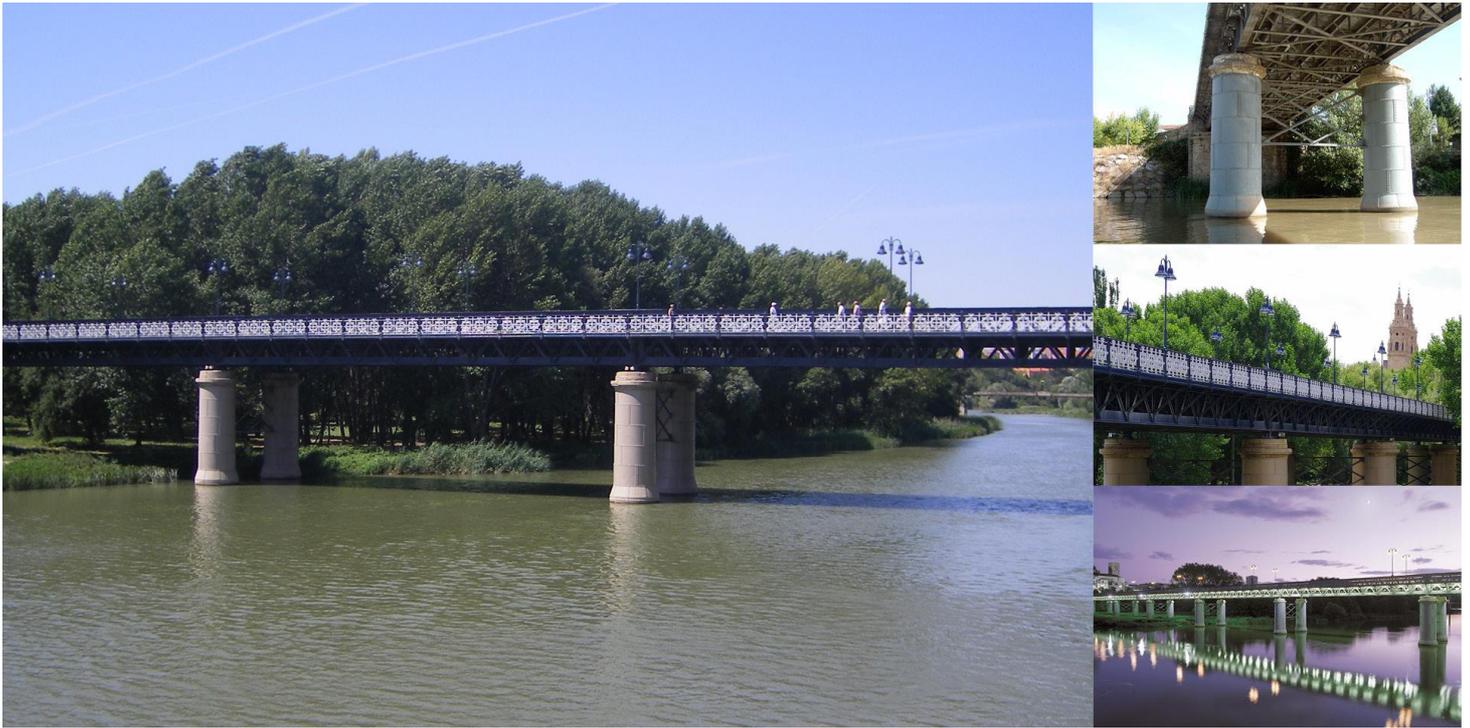
El puente se ubica sobre el río Ebro en prolongación con la calle Sagasta. Se trata de un puente recto metálico con once vanos y 330 metros de longitud total. Los estribos, tanto de la margen derecha, como de la izquierda son de fábrica de sillería de arenisca.

Los pilares en coronación tienen un capitel compuesto por sillares de piedra de arenisca unidos entre sí mediante grapas y, en algunos casos, con dos collarines metálicos.

En la parte intermedia, están compuestos por pletinas metálicas de desconocido espesor, unidas entre sí mediante remaches, dando lugar a una pila circular de diámetro 2.10 m, su parte interior compuesta por un cal y canto típico de la época. Éstas aumentan de tamaño hasta llegar a los 3,00 m en la cimentación a modo de pila-pilote empotrándose en un banco de roca.

Las principales actuaciones son; reparación de las pila-pilote por pérdida de material, eliminación de los sobre espesores de pavimento sustituyéndolo por un pavimento de hormigón vibrado, limpieza de la fábrica y estructura metálica y aplicación de la correspondiente capa protectora.
